Керамическая паста

Скрип тормозных колодок. Коррозия металла внутри ГБЦ или компонентов тормозного механизма.

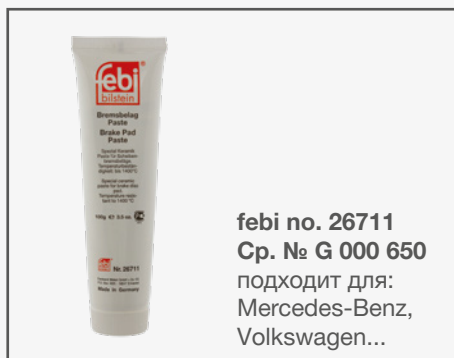
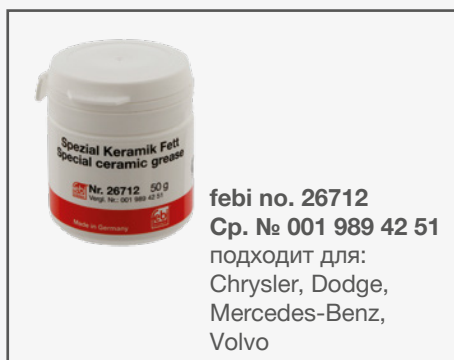
Очистите поверхности и равномерно нанесите на них тонкий слой febi 26711/26712. Сотрите избыточно нанесенную пасту.
