Компания ПРОМЕТ запустила в серийное производство металлическую входную дверь «ВИНТЕР». Данная модель предназначена для эксплуатации в уличных условиях с большим температурным градиентом. Дверь «ВИНТЕР» рекомендуется для установки в коттеджи как при наличии неотапливаемого тамбура, так и при его отсутствии.

## КАК РАБОТАЕТ ДВЕРЬ «ВИНТЕР».

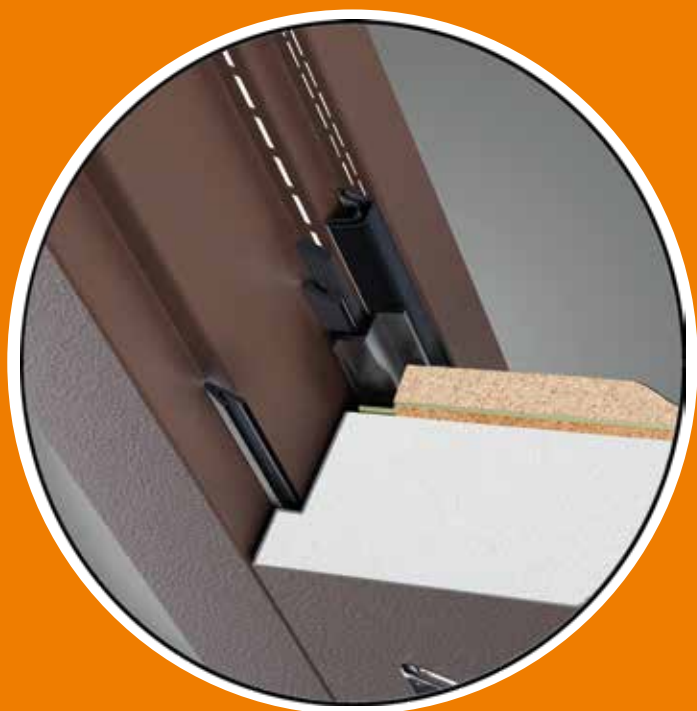
Повысить точку росы на внутренних элементах двери можно с помощью специальных конструктивных решений. Такие двери имеют название «термо». В конструкции двери «ВИНТЕР» для предотвращения ее промерзания и коррозии используются:

- Три ряда перфорации короба в виде лабиринта отверстий, расположенных на 2 притворах со стороны помещения. Так как воздух имеет самый низкий коэффициент теплопроводности, который в 1800 раз меньше, чем у стали, то он служит надежным барьером для потока холода со стороны улицы.
- Составная конструкция полотна, состоящая из внешней основной металлической части и внутренних пластиковых элементов. Таким образом, воздух в помещении контактирует только с материалом, имеющим низкую теплопроводность и не подверженным коррозии.
- Теплоизолирующая вставка между металлическим ребром полотна и пластиковыми элементами обеспечивает максимальную герметичность конструкции.
- Четыре контура уплотнителей, три из которых лепестковые, гарантируют герметичное примыкание двери к коробу. При этом два контура уплотнителей стыкуются друг с другом.

Таким образом, дверь «ВИНТЕР» имеет в районе притвора, наиболее уязвимом для промерзания месте, уникальную 2-камерную конструкцию, состоящую из холодной и теплой зон, которые разграничены между собой двойным слоем уплотнителей, пластиковым элементом в полотне и перфорацией в коробе. Такая конструкция двери надежно предотвращает промерзание двери при температуре на улице до минус 30 С°.
